Pré- diagnostic

Préalable à la mission de programmation architecturale et paysagère

Commune de Mont-Dauphin

Réhabilitation de l'ancienne école et aménagement paysager du « cavalier 104 »
Commune de Mont-Dauphin- décembre 2021

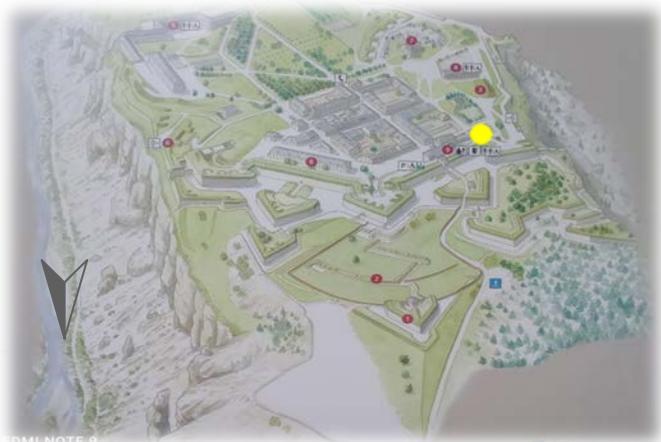
Implanté dans un cadre de grande qualité paysagère et architecturale, la construction, de part sa position en marge du « carré urbain » historique, et son architecture xxème, affirme sa différence.

Dissimulée dans la végétation et en pied de talutage herbeux qui forment les contreforts défensifs de Mont Dauphin, la bâtisse se dévoile à peine depuis l'espace public. Seul l'accès, d'une largeur de portail, est relié à la voie publique.

L'espace non bâti de la parcelle, ne reçoit pas d'entretien et aménagement particuliers; le cadre est naturel.

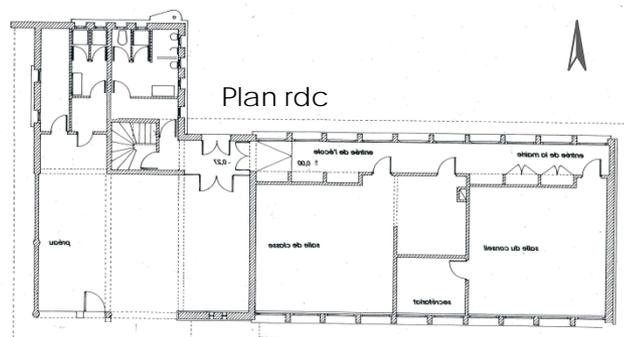
Une écriture architecturale et une organisation des espaces fidèles aux écoles construites dans les années 60/70 sur le même modèle, que l'on retrouve dans plusieurs villages des Hautes Alpes

Un volume qui se développe en longueur au rdc où l'on retrouve un long couloir, au nord qui distribue 3 espaces (anciennes salles de classe). A une extrémité, un bloc sur 2 niveaux qui comprend au rdc l'ancien préau, ouvert sur la façade sud, les sanitaires et l'accès à l'étage qui propose 2 logements en vis-à-vis; un seul est habité.

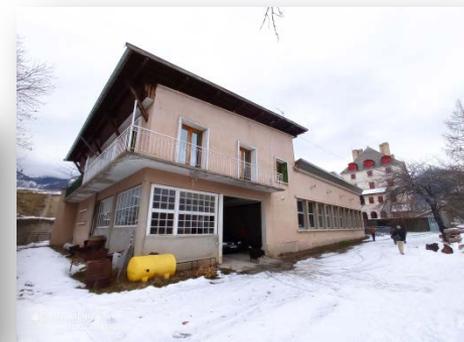
Un modèle « fabriqué en série » car similaire point par point à d'autres écoles des Hautes-Alpes (patrimoine XXème)

- Un langage architectural rythmé, un peu militaire, presque austère, qui se rapproche en ce sens, des constructions historiques du site
- Une identification des fonctions par l'articulation de volumes qui diffèrent: formes, hauteurs, orientation des versants de toiture différentes; traitement des pleins et des vides sur les façades

- « Une galerie » vitrée au rdc avec des ouvertures rythmées et un assemblage des vitrages moins ordinaire
- Des espaces intérieurs très fonctionnels dans leur organisation

- Des salles de grand volume libre de structure constructive
- Une optimisation de l'utilisation de la lumière naturelle: mur de refend intérieur vitré (pavés de verre) en partie haute pour avoir une transversalité lumineuse

- Une optimisation de l'orientation solaire du bâti pour bénéficier d'apports lumineux et thermique gratuits
- Un préau réalisé avec un système constructif poteaux /poutre offrant un plan libre souple d'aménagement

- Une langage architecturale plus traditionnel pour les ouvertures des logements mais des détails de façade plus contemporains qui restent dans l'esprit de l'ensemble (cordons béton qui soulignent les ouvertures)

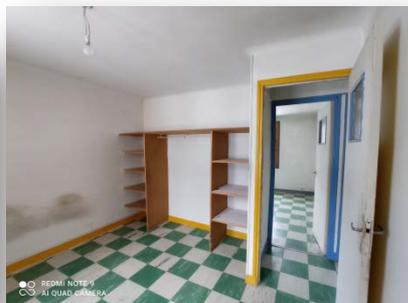
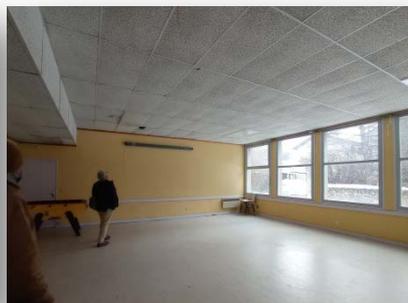
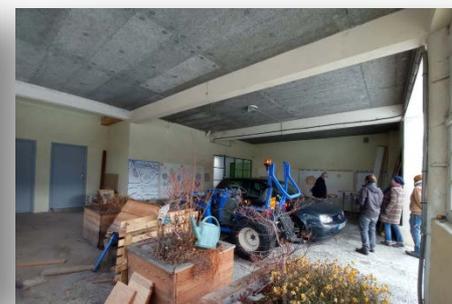
- Une ventilation mécanique dans les sanitaires rdc minimaliste (d'époque): un vasistas
- Organisation des logements à revoir (optimisation du cloisonnement des espaces)
- Possible présence d'amiante dans certains matériaux à vérifier par un BE: ancien lino, mastic des fenêtres, colle carrelage,...
- De manière général, des aménagements intérieurs un peu désuets qui demandent un rafraîchissement
- Des locaux froids et inconfortables l'hiver

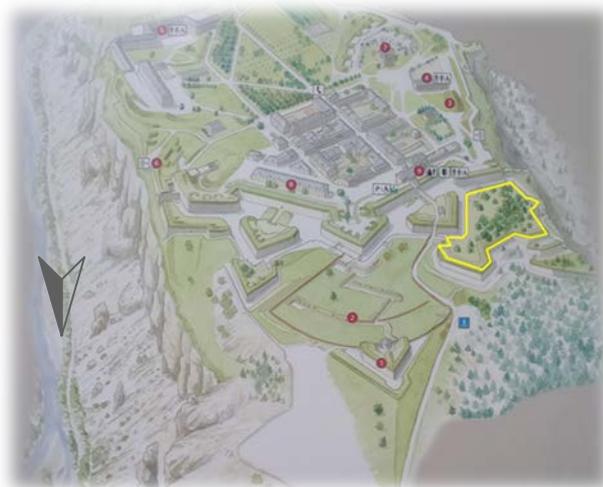
Monument historique, le « cavalier 104 », ouvrage à cornes, propriété de la commune, est situé dans le périmètre du site classé depuis 2015. Positionné à l'entrée nord de la place forte, il comptabilise une surface de 19 100m².

Le site, paysager, est entièrement sécurisé (clôture périphérique) et n'est accessible que depuis une porte réalisée dans la muraille.

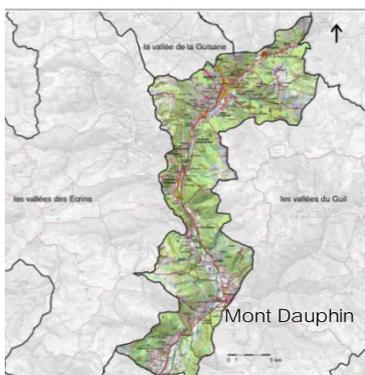
Source: atlas des paysages des Hautes Alpes

Mont Dauphin fait partie de l'unité paysagère de la Haute Durance (atlas des paysages des Hautes Alpes). Installé à 1050m d'altitude ce plateau géologique, présente au sud un paroi verticale qui surplombe le fond de vallée, au plus haut, d'une centaine de mètre.

Il offre en balcon, des vues lointaines, de qualité, dans l'axe (nord et sud) de la vallée. Venant du nord, c'est à partir de St Crépin que la vallée de la Durance s'élargie pour former un U, et propose des étendues agricoles en piedmont des versants , parfois abrupts, et boisés de pin.

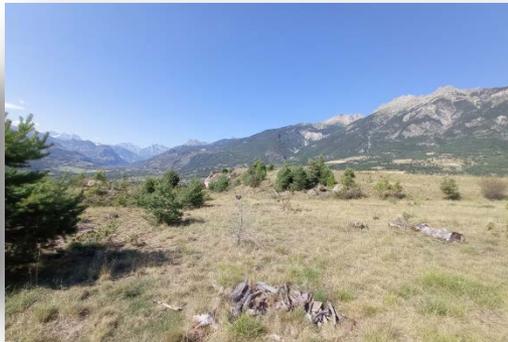
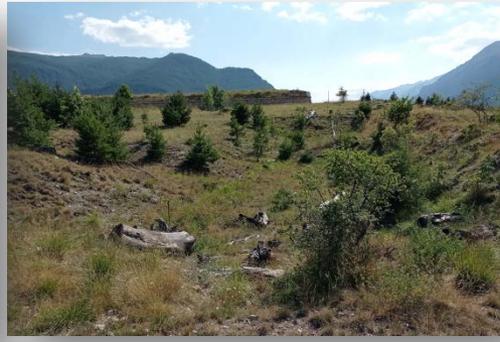
Le site du « cavalier 104 » est un vaste espace végétal, naturel, « aride », où pousse une herbe « sèche », quelques pins (jeunes essences plantées certainement naturellement) et quelques arbustes de petites tailles. On note également sur le terrain de nombreux bois morts.

Le relief est un peu chaotique, avec de-ci de-là des trous et des remblais peu importants et le regard, à l'horizontal, n'a d'obstacle que les sommets des montagnes en arrière plan
Une impression de fond de cratère plat et très vaste, avec comme rebords ,les massifs lointains.
Les vues sont de grandes qualité, lointaines, sur 360°.

Le coté ouest, côté le plus arboré, présente une déclivité bien plus prononcée, voire dangereuse (photo)

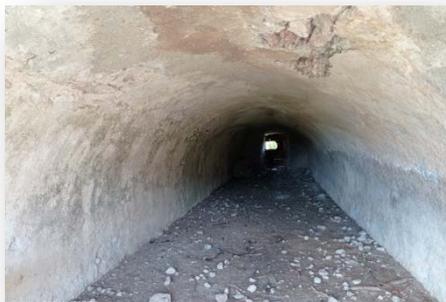
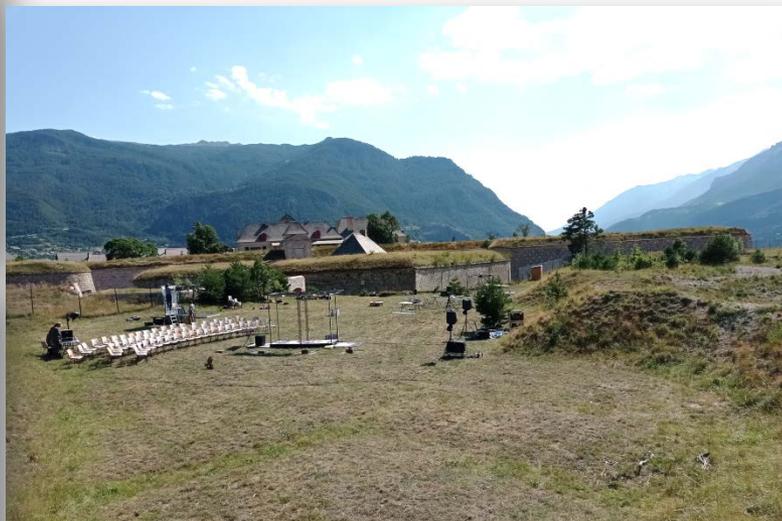
Seule construction présente sur le site, la présence d'un passage enterré, un tunnel, qui débouche à l'extérieur du cavalier 104 .

D'accès unique, entièrement clôt, sécurisé (grillage et muraille ouest), le cavalier 104 accueille déjà aujourd'hui des représentations culturelles sur une partie de terrain dont le relief relativement plat permet l'installation de matériel. Les massifs montagneux servent de décor naturel
